EKOLESNER  
98-100 Łask  
ul. Piotrkowska 2  
Tel.: 605 597 889

marzec 2017

**Ekspertyza ornitologiczna budynku siedziby  
Delegatury Wojewódzkiego Inspektoratu Ochrony Środowiska  
w Radomiu, ul. Pułaskiego 9 A**

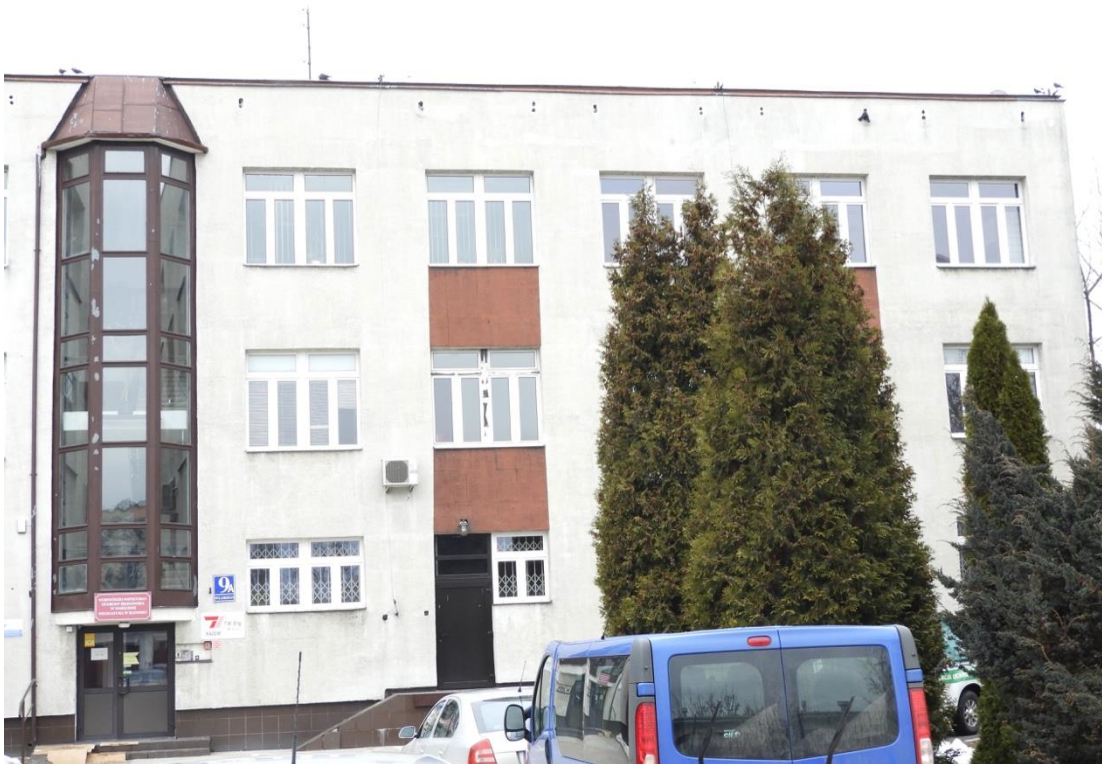
Fot. 1. Elewacja przeznaczona do termoizolacji - widok od strony wschodniej, brak szczelin dylatacyjnych. Pod krawędzią dachu widoczne otwory wentylacyjne stropodachu.

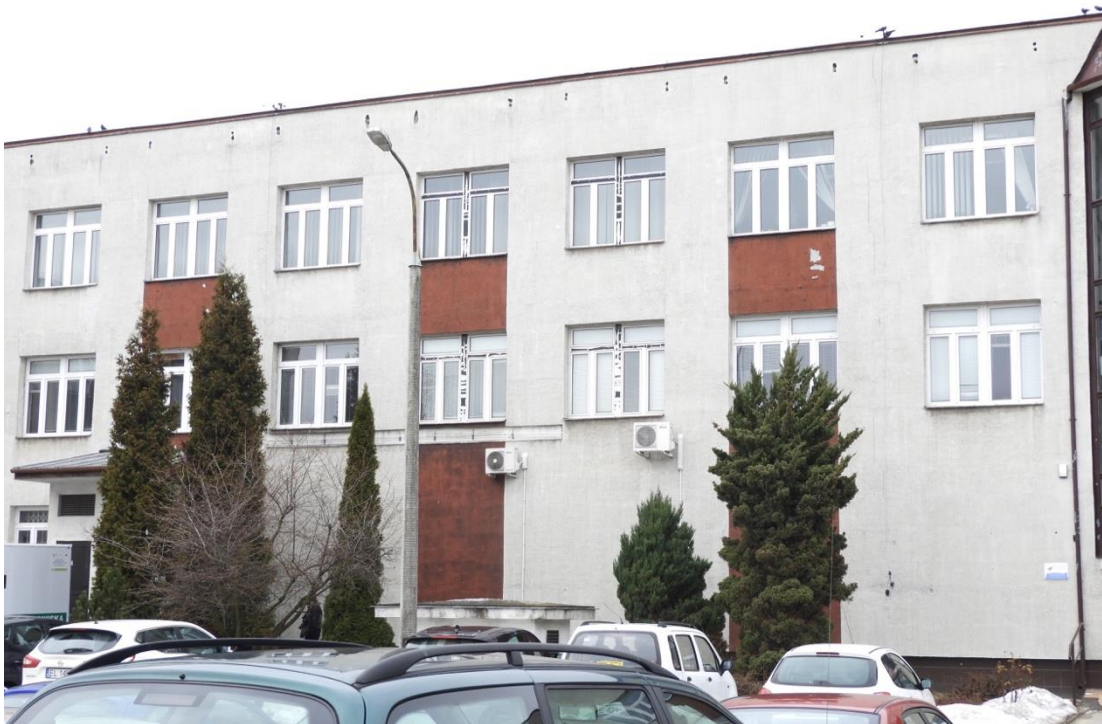
Fot. 2. Elewacja przeznaczona do termoizolacji - widok od strony wschodniej, brak szczelin dylatacyjnych. Pod krawędzią dachu widoczne otwory wentylacyjne stropodachu.

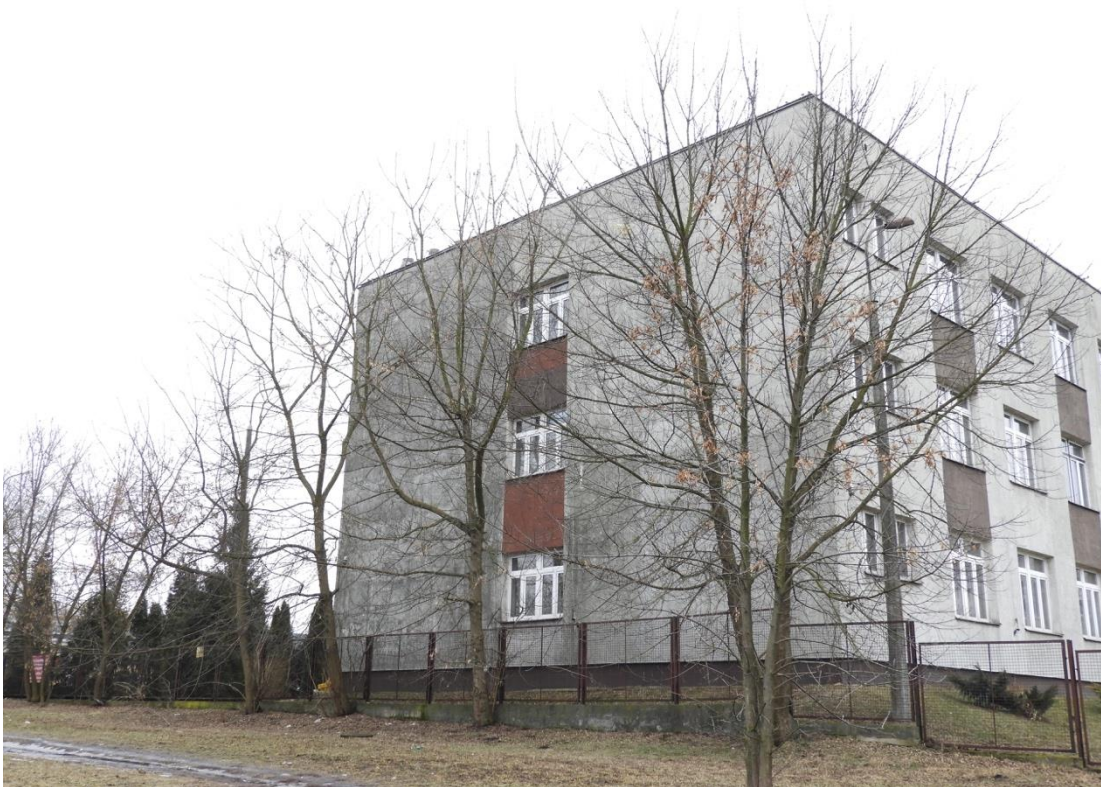
Fot. 3. Ściana szczytowa - brak widocznych siedlisk rozrodu ptaków.

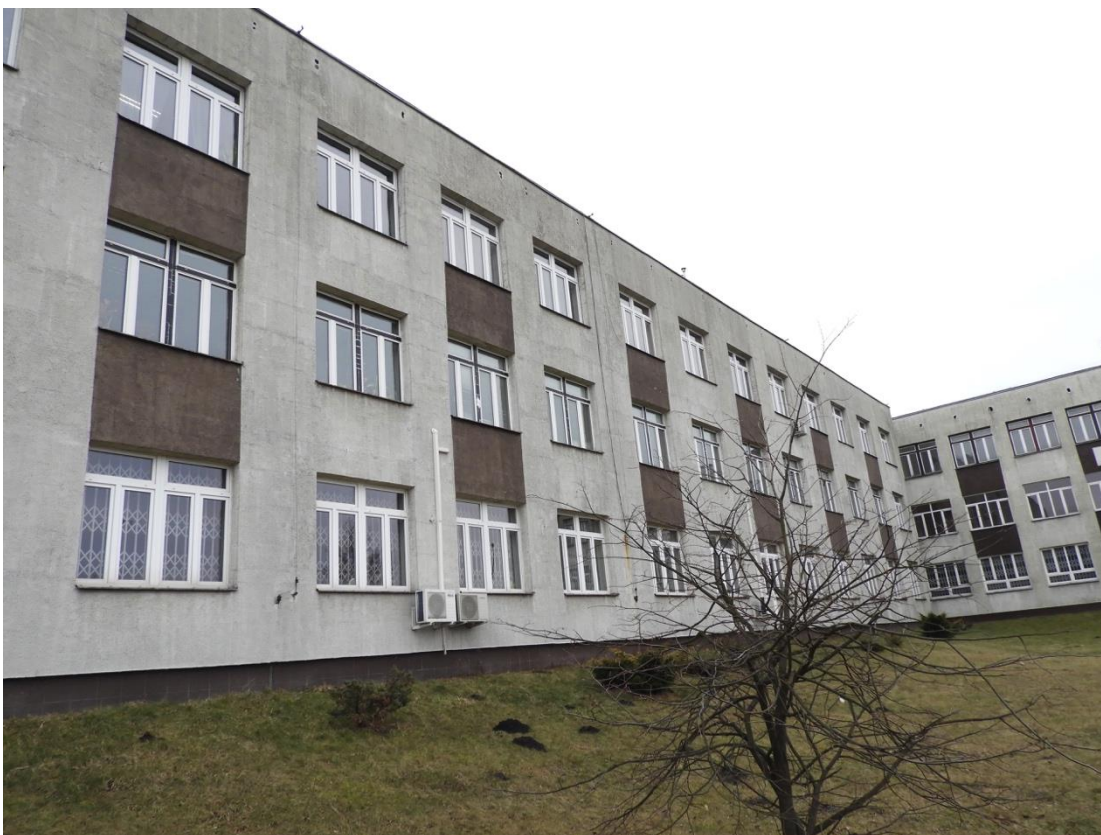
Fot. 4. Elewacja przeznaczona do termoizolacji - widok od strony zachodniej, brak szczelin dylatacyjnych. Pod krawędzią dachu widoczne otwory wentylacyjne stropodachu.

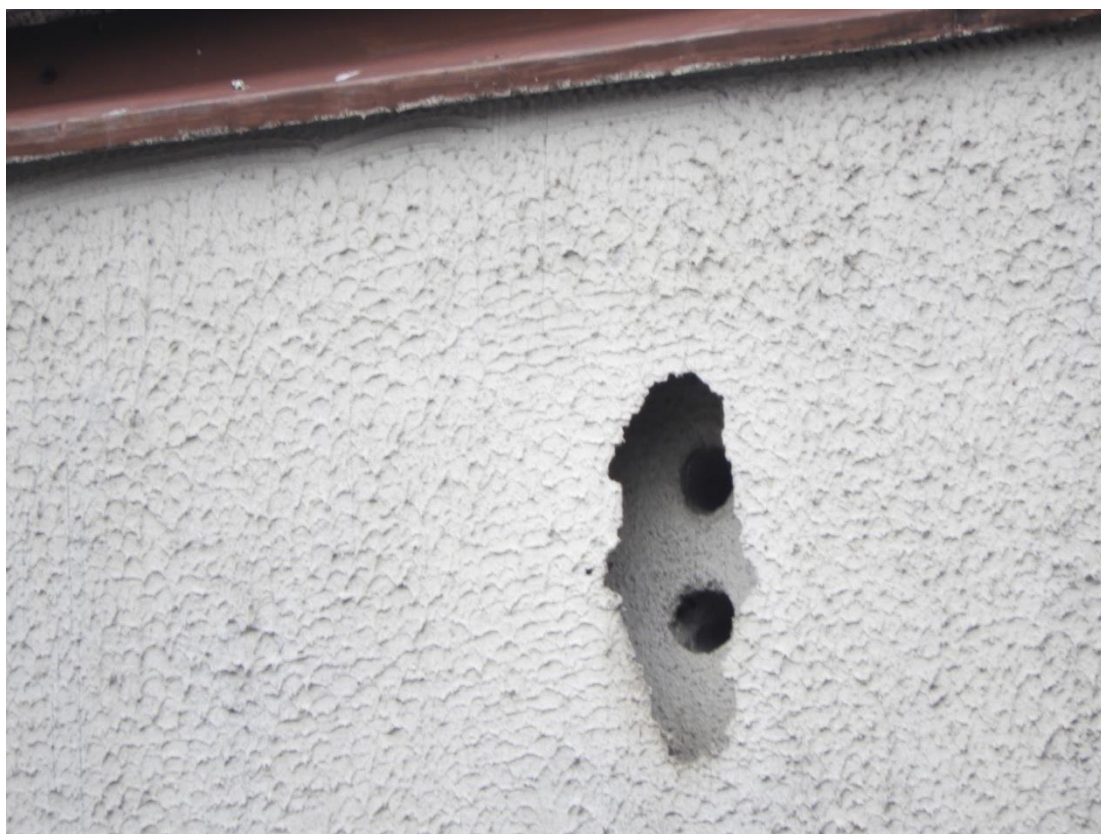
W budynku, w elewacji wschodniej (z wejściem do budynku) i zachodniej znajdują się otwory wentylacyjne stropodachu. W elewacji zachodniej stwierdzono 27 otworów, w elewacji wschodniej 27 otworów. Otwory „podwójne” (fot. 5) ułożone jeden pod drugim w niewielkiej odległości od siebie. Przy większości otworów warstwa docieplenia (styropianu) została wyrwana - zniszczona przez kawki *Corvus monedula*, wokół otworów ubytki w elewacji (fot. 5). Pomimo bardzo dużej aktywności kawek przy otworach: siadaniu, powiększaniu otworów w warstwie docieplenia w elewacji średnica otworów za mała by kawki mogły gniazdować w przestrzeni stropodachu. W pobliżu budynku nie stwierdzono obecności wróbla mazurków *Passer domesticus/montanus*. Kontrola była przeprowadzona przy dobrych warunkach pogodowych, w tym czasie obserwowano przy innych budynkach obecność wróbla - mazurków przy otworach, w miejscach rozrodu.

Otwory wentylacyjne stropodachu należy uznać za potencjalne siedlisko rozrodu jerzyków *Apus apus*. Prawdopodobnie część nie jest wykorzystywana jako miejsce gniazdowania - możliwą liczbę par gniazdujących w budynku oszacowano na 25 par jerzyka.

Fot. 5. Otwory wentylacyjne stropodachu, warstwa docieplenia dookoła otworu wyrwana przez kawki.

- otwory wentylacyjne stropodachu;
- miejsca gniazdowania pomiędzy lampą a elewacją;
- w czasie zasłaniania otworów należy kontrolować obróbkę blacharską dachu, jeżeli zostaną stwierdzone szczeliny należy je zasłonić.

W czasie prac termoizolacyjnych przestrzeń stropodachu zostanie docieplona materiałem sypkim, dlatego po zakończeniu prac należy pozostawić otwory wentylacyjne zasłonięte kratkami.

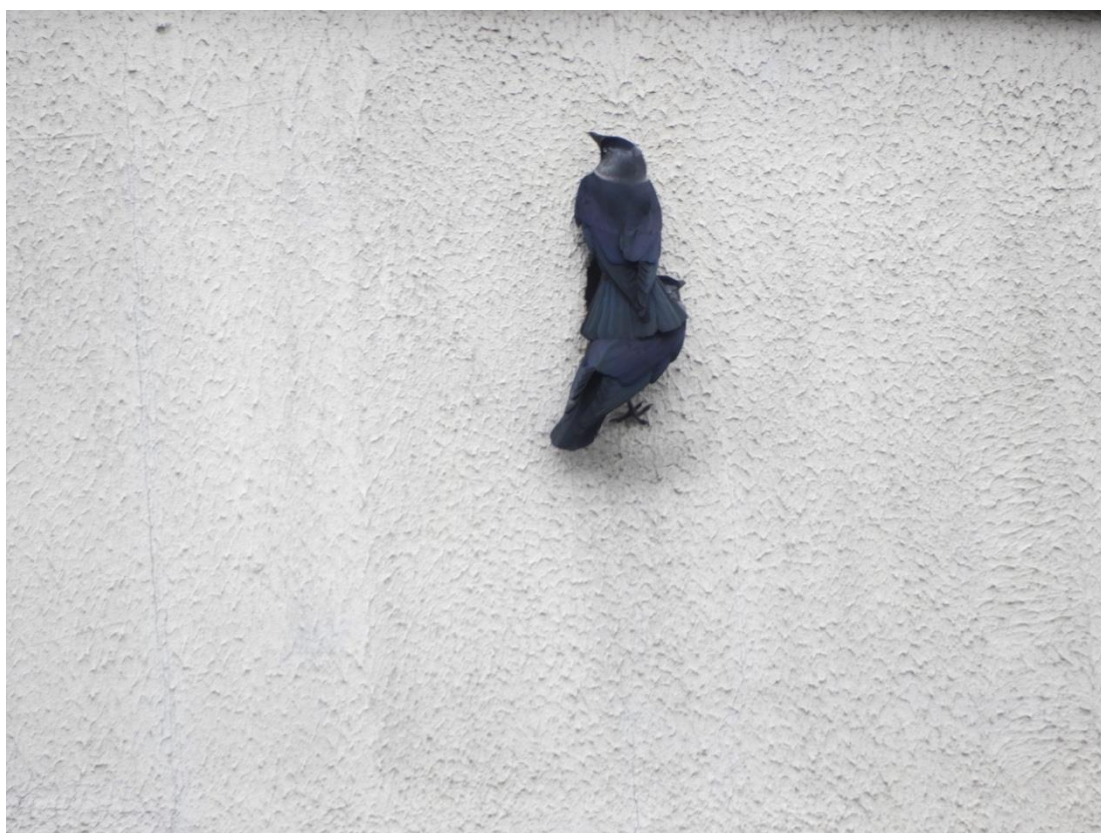
Fot. 6. Para kawek przy otworze.

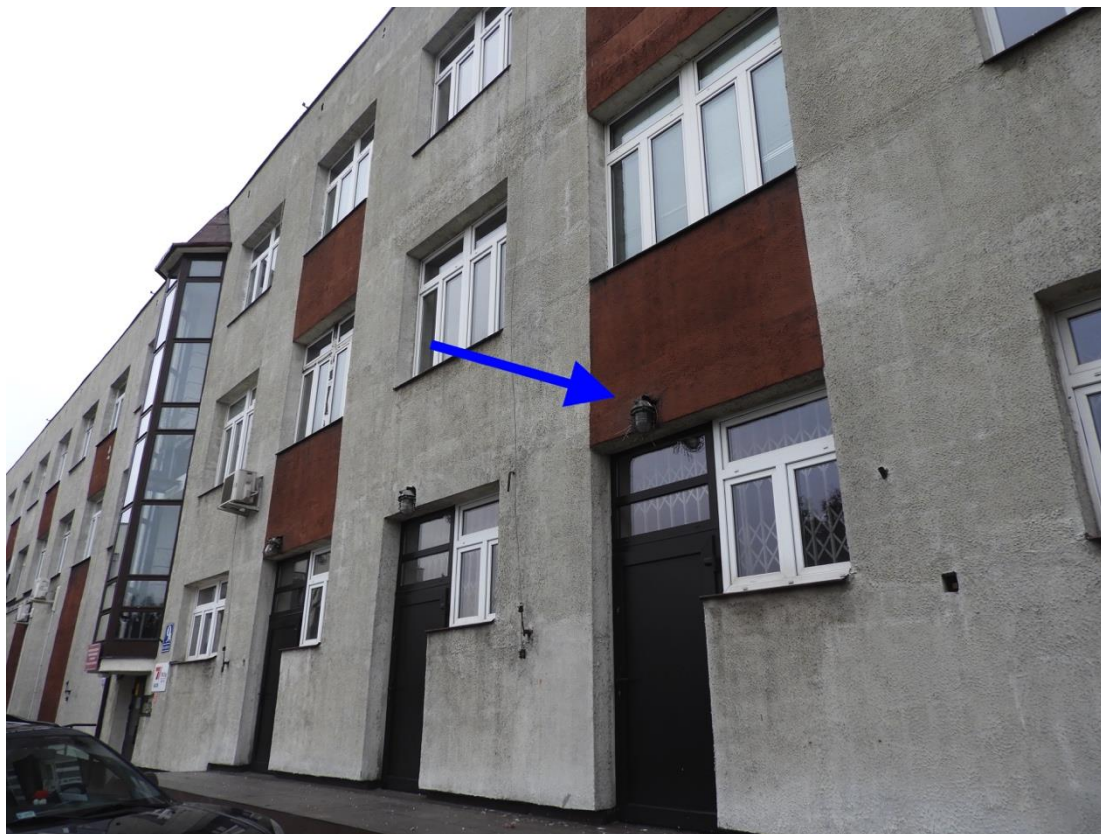
W elewacji z wejściem do budynku, po prawej stronie od wejścia w oprawie lampy znajduje się miejsce gniazdowania ptaków (fot. 7). Lampa znajduje się na wysokości parteru, nad podestem. Gniazdo znajduje się pomiędzy oprawą lampy a warstwą docieplenia. Po pierwszym dociepleniu elewacji budynku nie odsunięto lamp, tylko otoczono je styropianem. W otworze pomiędzy lampą a warstwą styropianu ptaki naniósł materiał na gniazdo. Prawdopodobnie jest to miejsca gniazdowania kawki, mogą o tym świadczyć duże rozmiary gałązek oraz bezładna konstrukcja gniazda (fot. 8). Jednak nie można z całą pewnością wykluczyć, że nie jest to konstrukcja zbudowana przez gołębia miejskiego *Columba livia* forma *urbana* lub sierpówki *Streptopelia decaocto* (wariant

mniej prawdopodobny).

Fot. 7. Elewacja z wejściem do budynku, strzałką zaznaczono gniazdo pomiędzy lampą a dociepleniem.

Działania kompensacyjne są wymagane, należy powiesić na budynku za zasłonięte otwory wentylacyjne stropodachu oraz za miejsce gniazdowania za lampą:

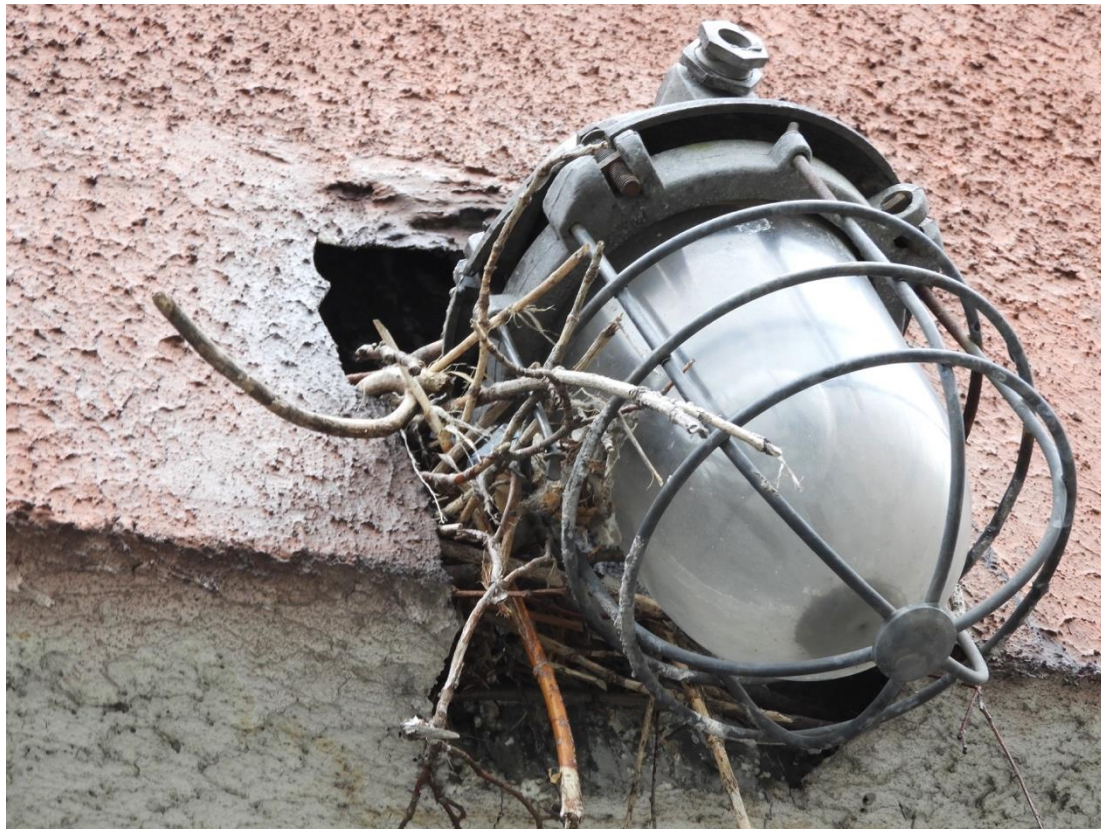
Fot. 8. Gniazdo - prawdopodobnie nietypowe gniazdo kawki. Materiał na gniazdo z gałązek o dużej średnicy.
