EKOLESNER  
98-100 Łask  
ul. Piotrkowska 2  
Tel.: 605 597 889

marzec 2017

**Ekspertyza ornitologiczna budynku siedziby  
Delegatury Wojewódzkiego Inspektoratu Ochrony Środowiska  
w Radomiu, ul. Pułaskiego 9 A**

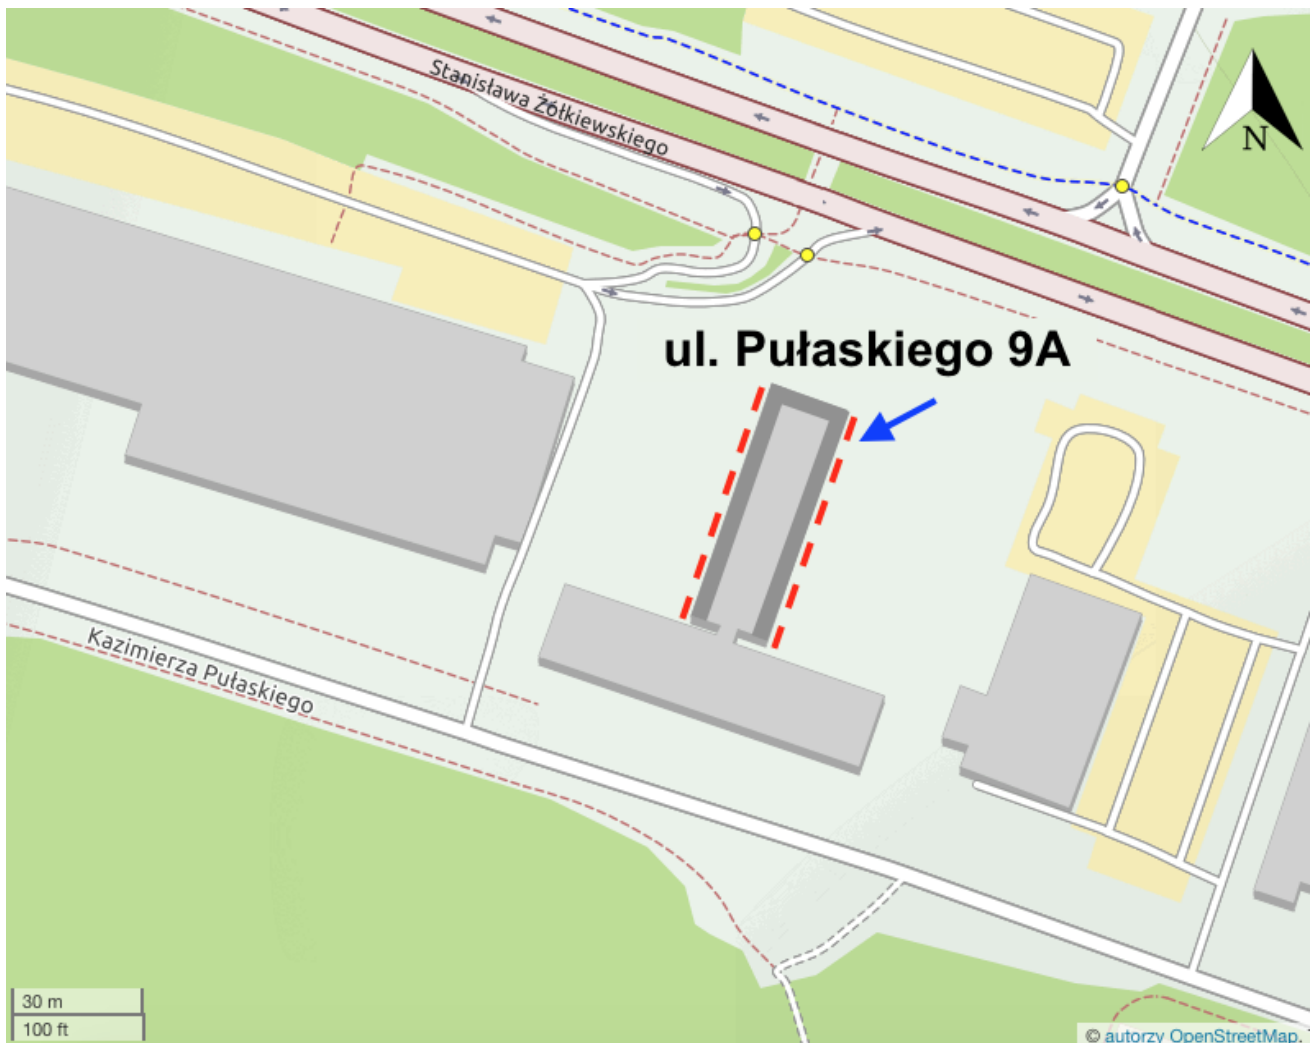
Ryc. 1. Lokalizacja inwestycji w Radomiu. Czerwoną linią zaznaczono elewacje z otworami wentylacyjnymi stropodachu - potencjalnym siedliskiem rozrodu ptaków. Niebieską strzałką zaznaczono lokalizację gniazda na lampie w elewacji. (Mapa za © użytkownicy OpenStreetMap).
